Journal nr.: R2786-K1

9, Jonstruphusene
Jonstrupvej 258A-274C, Chr. Hauchs Alle 12A-30C
3500 Værløse

Friis Andersen Arkitekter A/S, Tværgade 20, Postboks 185, 4800 Nykøbing F

Dette er resultatet af Byggeskadefondens 5-års eftersyn.

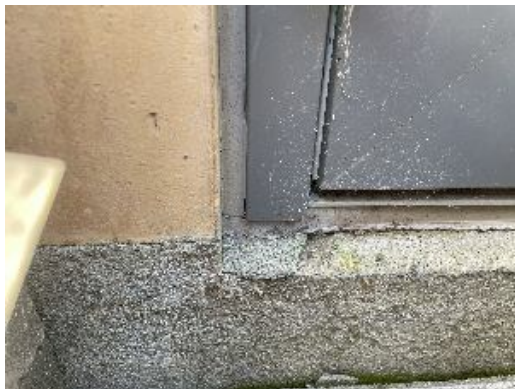
Jonstrupvej 274A

Det vurderes at en af årsagerne til fugeslip er for lille fugedybde (for lille kontakt-/hæfteflade) samt dårlig vedhæftning. Der henvises til SBI Anvisning 177. figur 7 og 8.

Fugeslip

Elastiske kalfatringsfuger ved nye terrassedøre med fugeslip skal udskiftes, så disse alle steder fremstår intakte og forskriftsmæssige.

Der er fortsat byggeteknisk svigt.
Svigtet skal udbedres – øget vedligeholdelse vil ikke være nok.

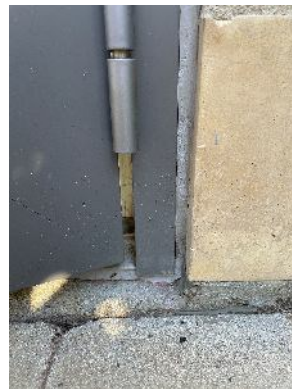
Jonstrupvej 266B

Fugeslip

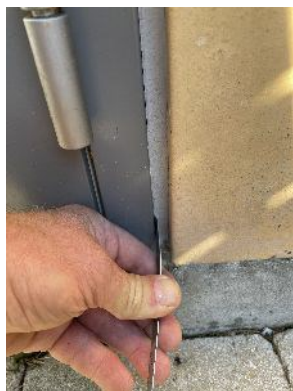
Jonstrupvej 266A

Fugeslip

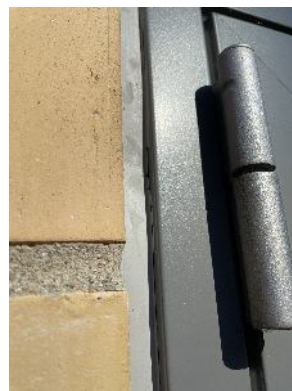
Jonstrupvej 258C

Fugeslip

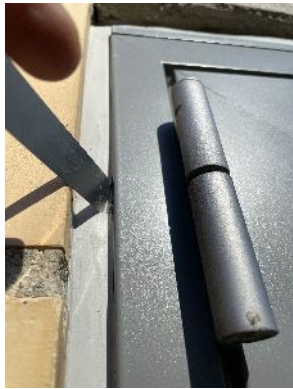
Jonstrupvej 258 C

Det vurderes at en af årsagerne til fugeslip er for lille fugedybde (for lille kontakt-/hæfteflade) samt dårlig vedhæftning. Der henvises til SBI Anvisning 177. figur 7 og 8.

Fugeslip

Elastiske kalfatningsfuger ved nye vinduer med fugeslip skal udskiftes, så disse alle steder fremstår intakte og forskriftsmæssige.

Der er fortsat byggeteknisk svigt.
Svigtet skal udbedres – øget vedligeholdelse vil ikke være nok.

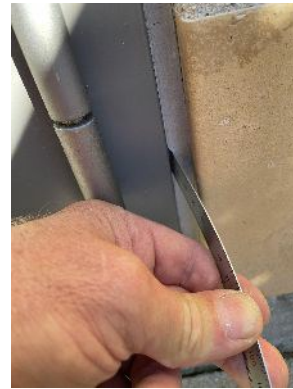
Jonstrupvej 266 A

Fugeslip

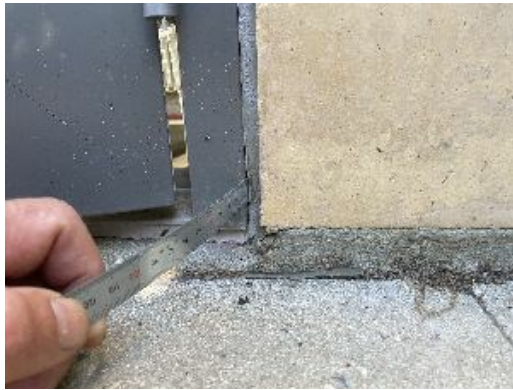
Jonstrupvej 266 B

Fugeslip

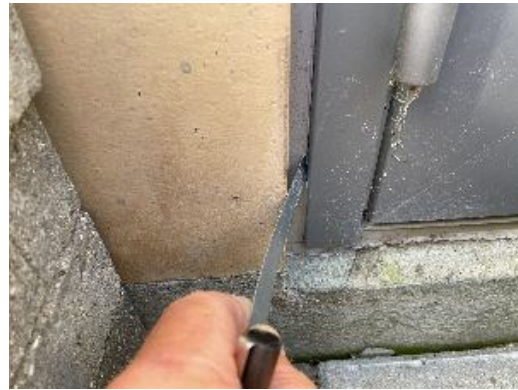
Jonstrupvej 274 A

Fugeslip

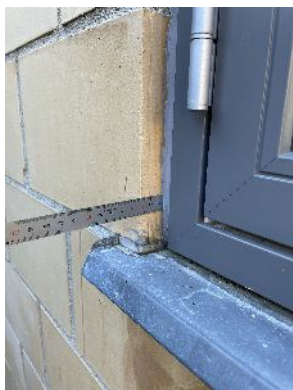
Chr. Hauchs Allé 22 A

Fugeslip

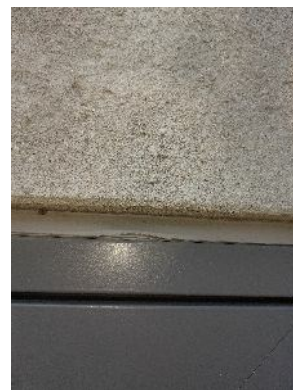
Chr. Hauchs Allé 18 A

Fugeslip

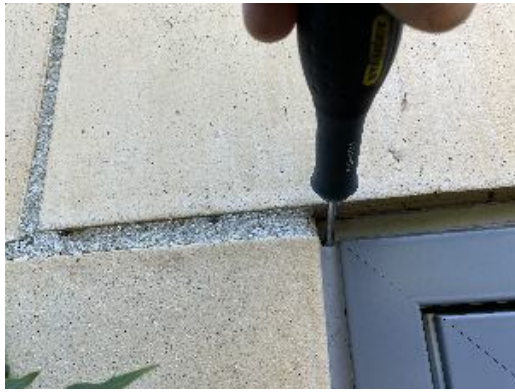
Jonstrupvej 266 A

Lodret og øverste fuge ligger ikke i samme plan og hænger ikke sammen

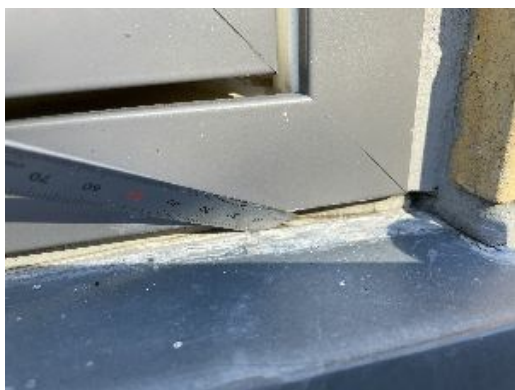
Eksisterende sålbænk ikke er udført med bagkant og ligger ikke ligge dybt nok inde under vinduet, så der ikke er lukket med fuge mellem vinduesparti og sålbænk.

Der kan komme vand bagved sålbænken.

Hul ved bagkant sålbænk.

Forholdet skal ændres og udføres i henhold til gældende anvisninger.

Alternativt skal driften øges, og imødegås ved øget vedligeholdelse.

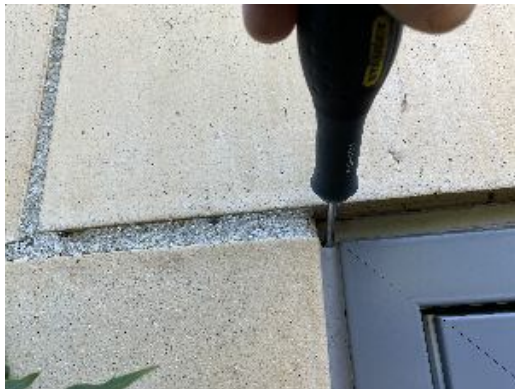
Jonstrupvej 266 A

Lodret og øverste fuge ligger ikke i samme plan og er ikke fuget sammen.

Der er hul imellem de 2 fuger

Hul mellem lodret og øverste fuge

Forholdet skal ændres og udføres i henhold til gældende anvisninger.

Alternativt skal driften øges, og imødegås ved øget vedligeholdelse.

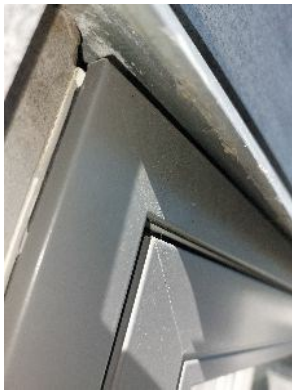
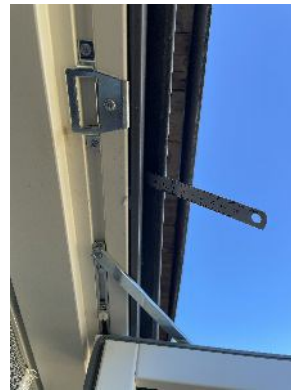
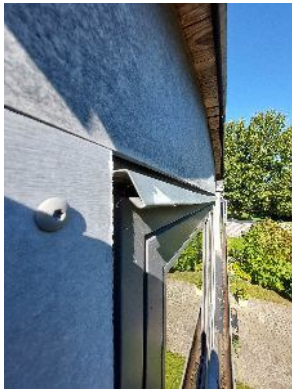
Der blev ved eftersynet registreret, at der ikke var udført fuger over vinduerne på kvistene mellem vindue og eksisterende zink inddækning.

Ingen udvendig fuger over vinduer på kviste

Skal der udføres udvendige fuger med bagstop og isolering.

Forholdet skal udbedres, således alle arbejder fremstår håndværksmæssigt korrekt og iht. gældende anvisninger.

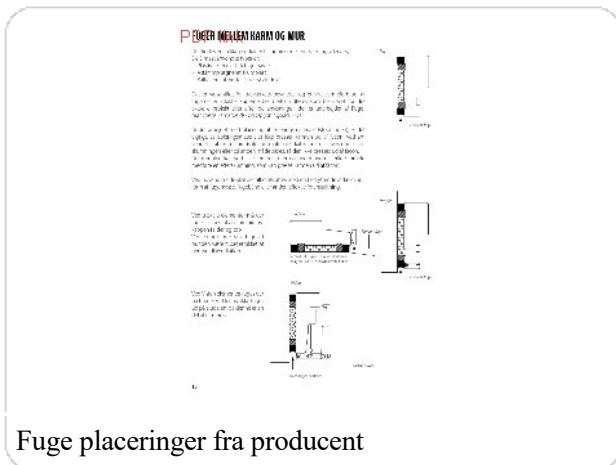
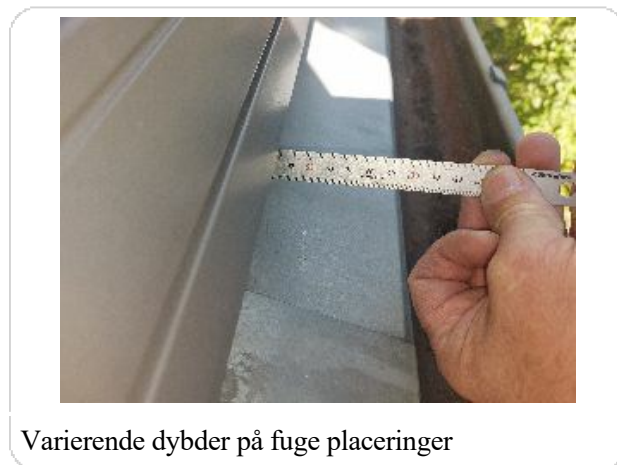
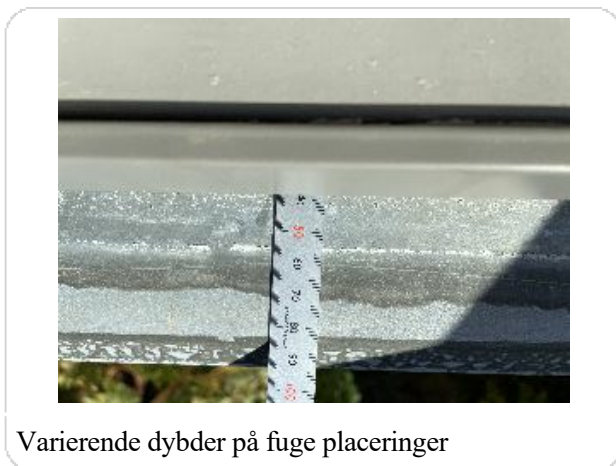
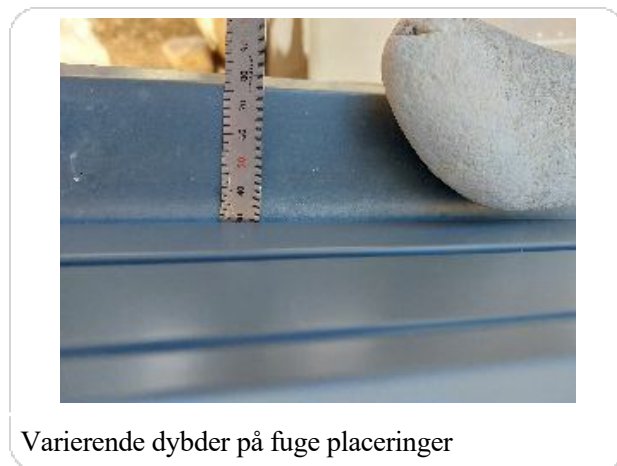
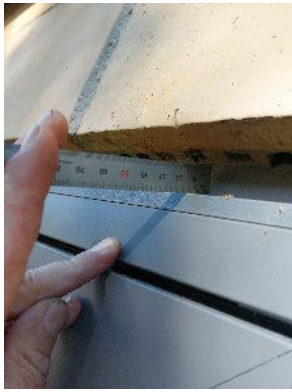
Fuger omkring vinduer og døre er ikke udført iht. beskrivelse eller producentens anvisninger.

Fugerne ligger i varierende dybder fra 5 mm til 45 mm

Variierende dybder på fuge placeringer

Det skal sikres at alle elastiske fuger er monteret iht. producentens anvisninger.

Hvis fuger ikke er monteret forskriftsmæssigt kan det resultere i manglende garanti på vinduerne, herunder nedsat levetid.

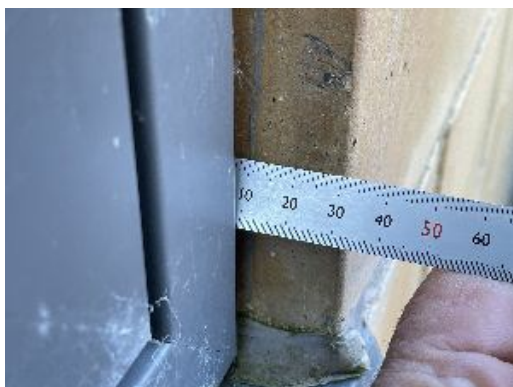
Vinduer er kun trukket ca. 25 mm tilbage i facaden.

Væggen bør udformes med konstruktiv beskyttelse af fugtfølsomme materialer og komponenter, fx bør vinduer og døre være trukket 45-50 mm tilbage i forhold til facadeplan

Vindue kun trukket ca. 25 mm tilbage i facaden

Forholdet skal ændres og udføres i henhold til gældende anvisninger.

Alternativt skal driften øges, og imødegås ved øget vedligeholdelse.

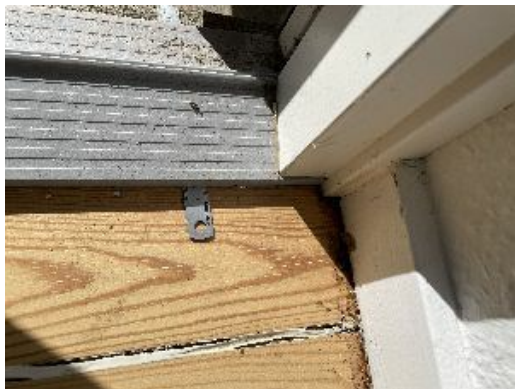
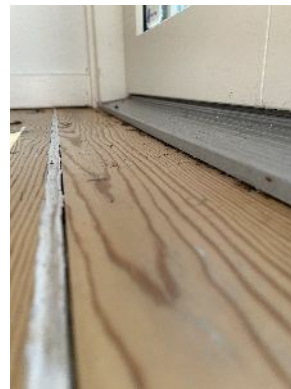
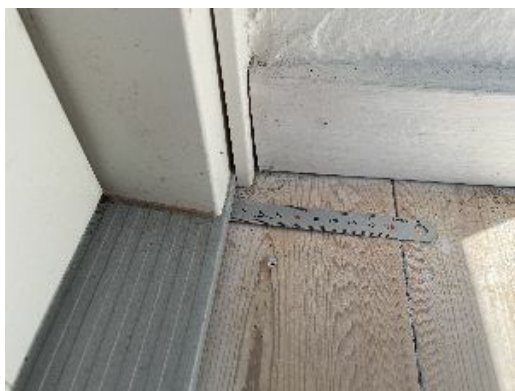
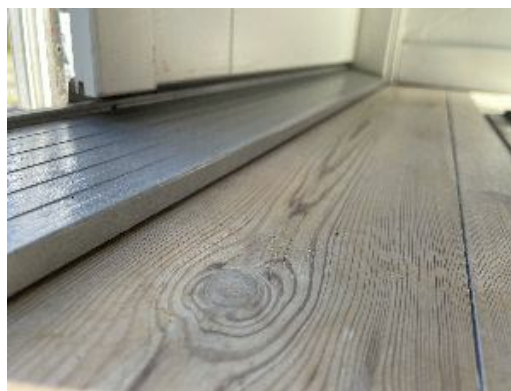
Bundstykket på terrassedøren står direkte oven på indvendig trægulv og der er ikke udført fuge under bundstykket indvendigt.

Elementerne må aldrig belastes af andre bygningsdele, og afstanden mellem karm og murhul bør være ca. 10-15 mm hele vejen rundt.

Terrassedør står direkte på indvendig gulvbelægning

Forholdet skal ændres og udføres i henhold til gældende anvisninger.

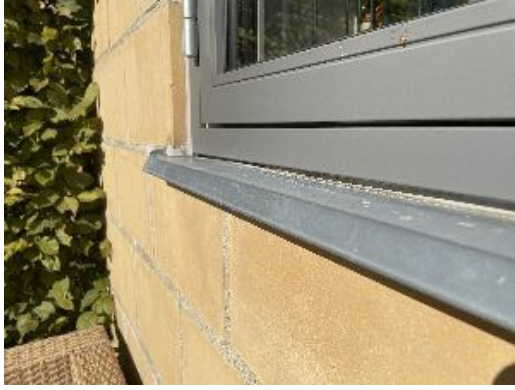
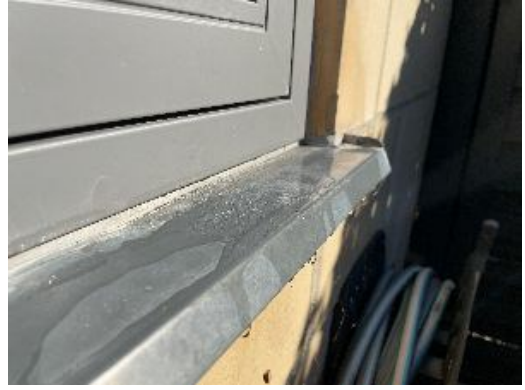
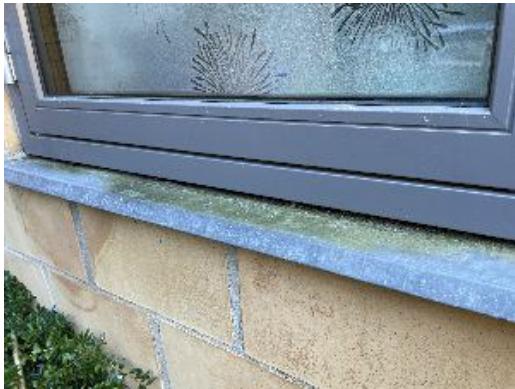
Det blev ved eftersynet konstateret, at de eksisterende sålbænke har bagfald eller ingen fald på sålbænkene på flere vinduer i stueetagen.

Bør sålbænke have et fremspring på mindst 30 mm og et fald på mindst 30°.

Bagfald på sålbænke
